**Ofício nº192/2023-GP**

### **Parecer Técnico.**

Solicitante: Plenário da Câmara Municipal de Limeira do Oeste através do Ofício N° 004/2023, solicita em regime de urgência, parecer técnico para levantamento de problemas BORRACHUDOS na Avenida Vereador Antônio Policarpo Garcia.

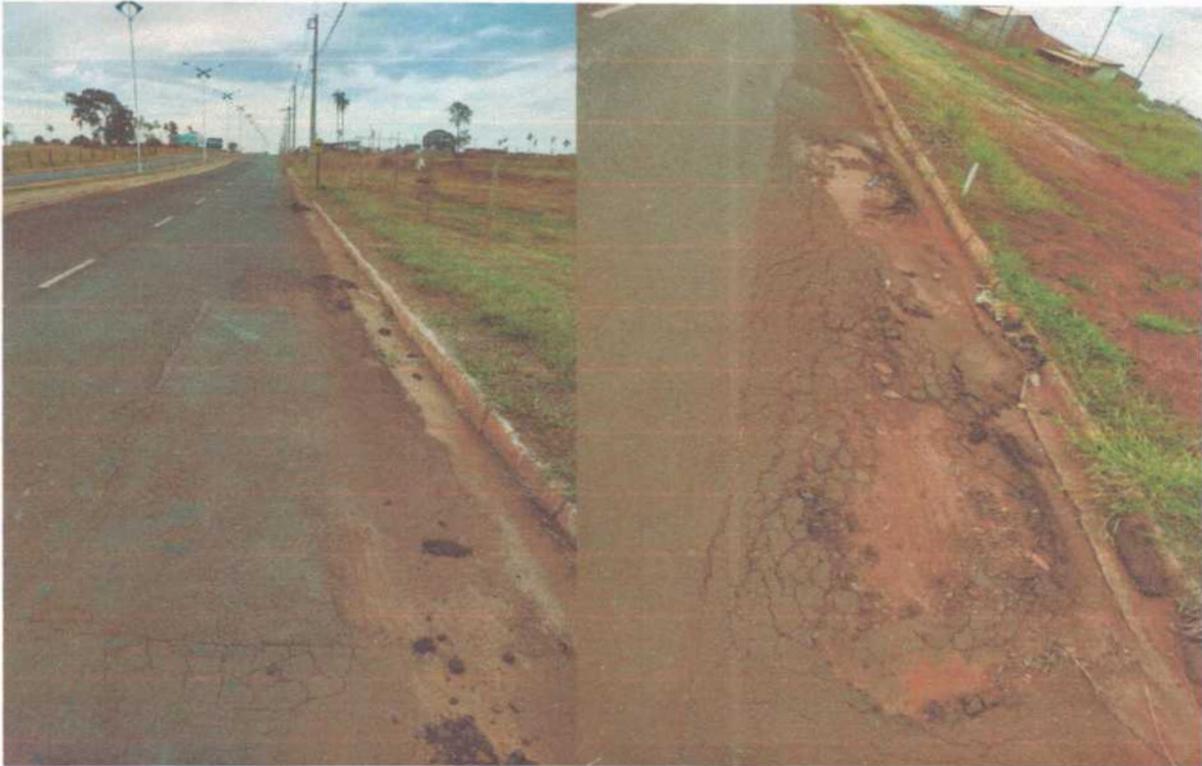
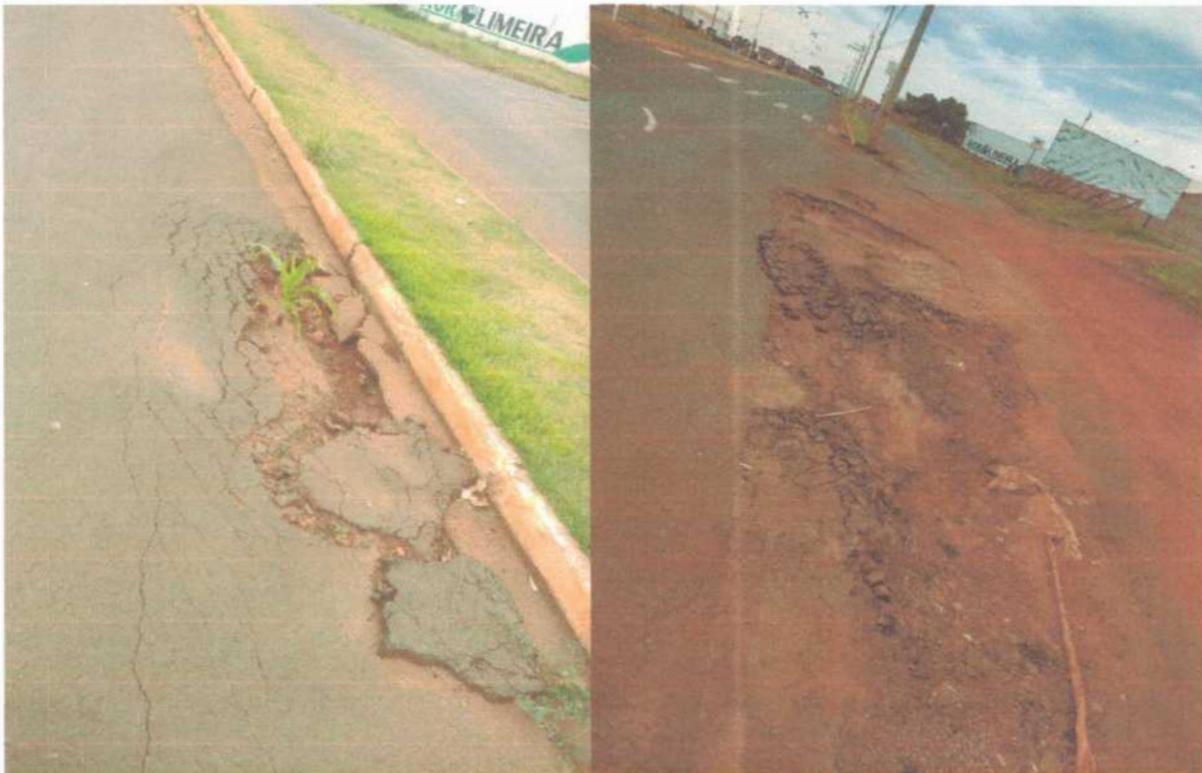
Considerando os problemas aparentemente causados por falta de execução correta temos possíveis causas de ocorrências:

- ✓ Deficiência de projeto;
- ✓ Oriundos de trincas de fadigas (processo que ocorre devido ao acúmulo das solicitações do tráfego ao longo do tempo);
- ✓ Desintegração localizada na superfície do pavimento;
- ✓ Deficiência de compactação;
- ✓ Deficiência construtiva;
- ✓ Umidade excessiva em camadas do solo;
- ✓ Ação da água devido à infiltração" (DNIT, 2005).

Sendo assim a pavimentação ficou sujeita à algumas patologias, sendo as mais comuns: couro de jacaré, panela, trincas, fissuras e borrachudo. Importante ressaltar que o "couro de jacaré" a longo prazo é a principal responsável pelos novos borrachudos apesar de aparecer apenas trincas superficiais.

A não execução do meio fio, sarjeta e boca de lobo juntamente com o pavimento asfáltico (dados que foram passados pela Administração anterior), ocasionou infiltração, por ter enfrentado na época da execução algum período chuvoso e não foi realizado.

Com isso foi necessário o reparo para solucionar os problemas, com a equipe da Secretaria Municipal de obras e serviços públicos de nosso município, foi retirado todo material danificado e substituído por novo material, onde o problema estará sendo solucionado por um determinado tempo. Por falta de equipamentos específico para a realização do reparo de forma correta, está sendo utilizado um compactador manual (sapo) para fazer a compactação do solo. Ressaltamos ainda que os reparos foram feitos somente nas áreas que apresentaram as patologias em questão (borrachudos).

A forma correta para a realização do serviço deverá ser retirada uma porção do solo danificado numa área continua referente a execução do mesmo supracitado, e substituir por um material adequado, sendo necessário um processo de corte para retirada desse material (incluindo área de sarjeta e meio fio), refazer o necessário até atingir o ponto de base correta utilizada na área de pavimentação.
