**Ofício nº192/2023-GP**

### **Parecer Técnico.**

Solicitante: Plenário da Câmara Municipal de Limeira do Oeste através do Ofício N° 004/2023, solicita em regime de urgência, parecer técnico para levantamento de problemas BORRACHUDOS na Avenida Vereador Antônio Policarpo Garcia.

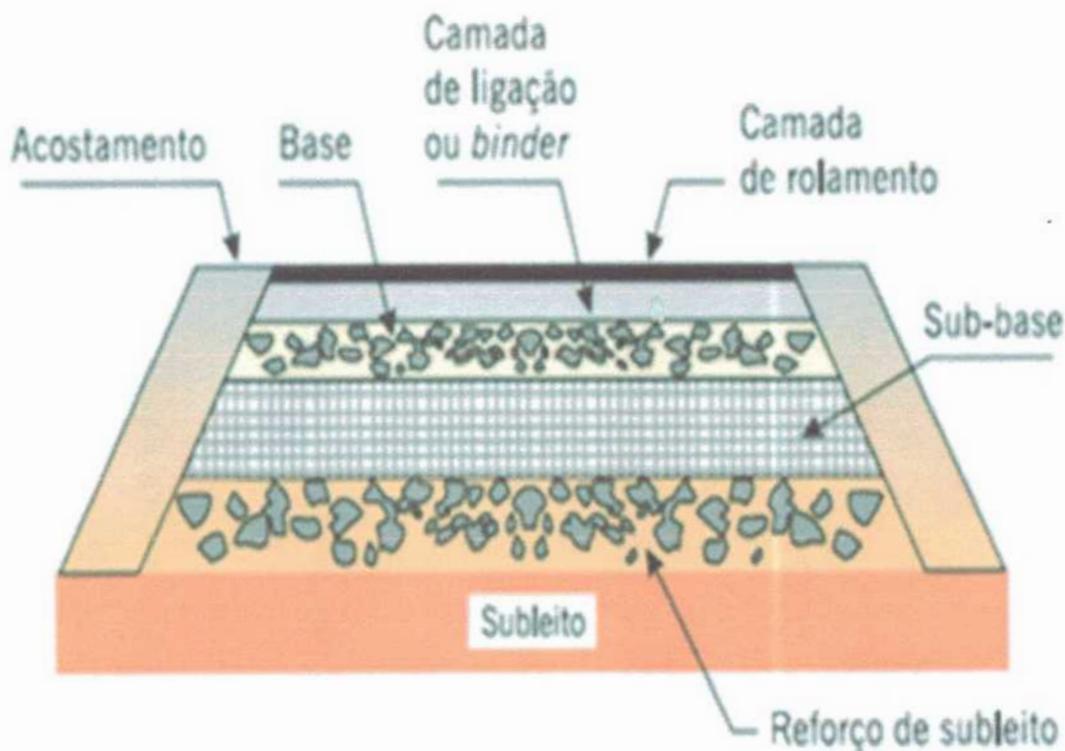
Principais Equipamentos usados de pavimentação asfáltica em questão são:

Rolo Pneumático (pé de carneiro) ideal para realização até o ponto de base executada.  
Rolo Liso para acabamento.
